# Fatiga del vástago femoral en artroplastia. Conceptos biomecánicos

I Hevia, P Ortiz, G Cózar, A Alonso, A Rodrigo

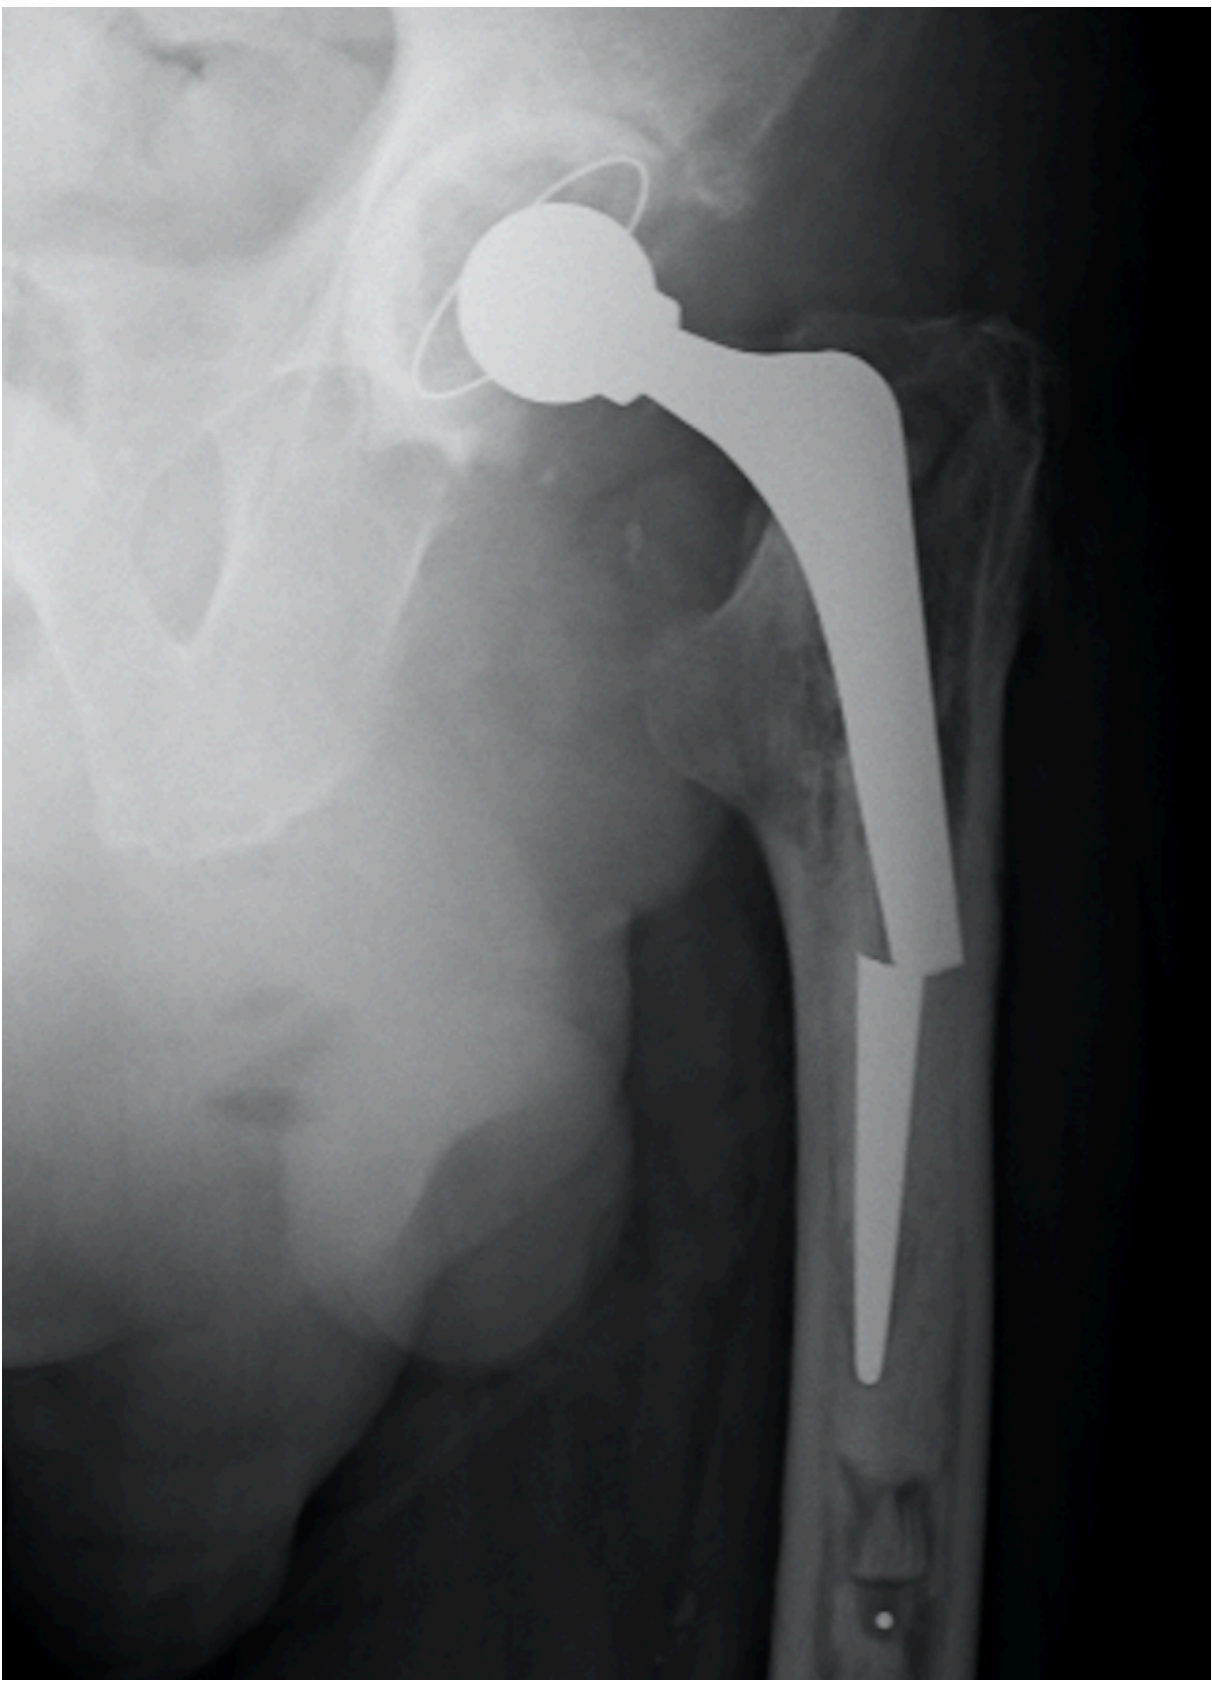
### Caso 1

Varón, 83 años. PTC cementada por coxartrosis primaria

En el caso 1 y 2, la fatiga del vástago se debió a un aflojamiento proximal

En relación a este último, presentamos tres casos con rotura del vástago femoral, con extracción del mismo mediante una ventana cortical lateral e implantación de un vástago largo<sup>2 Y 3</sup>.

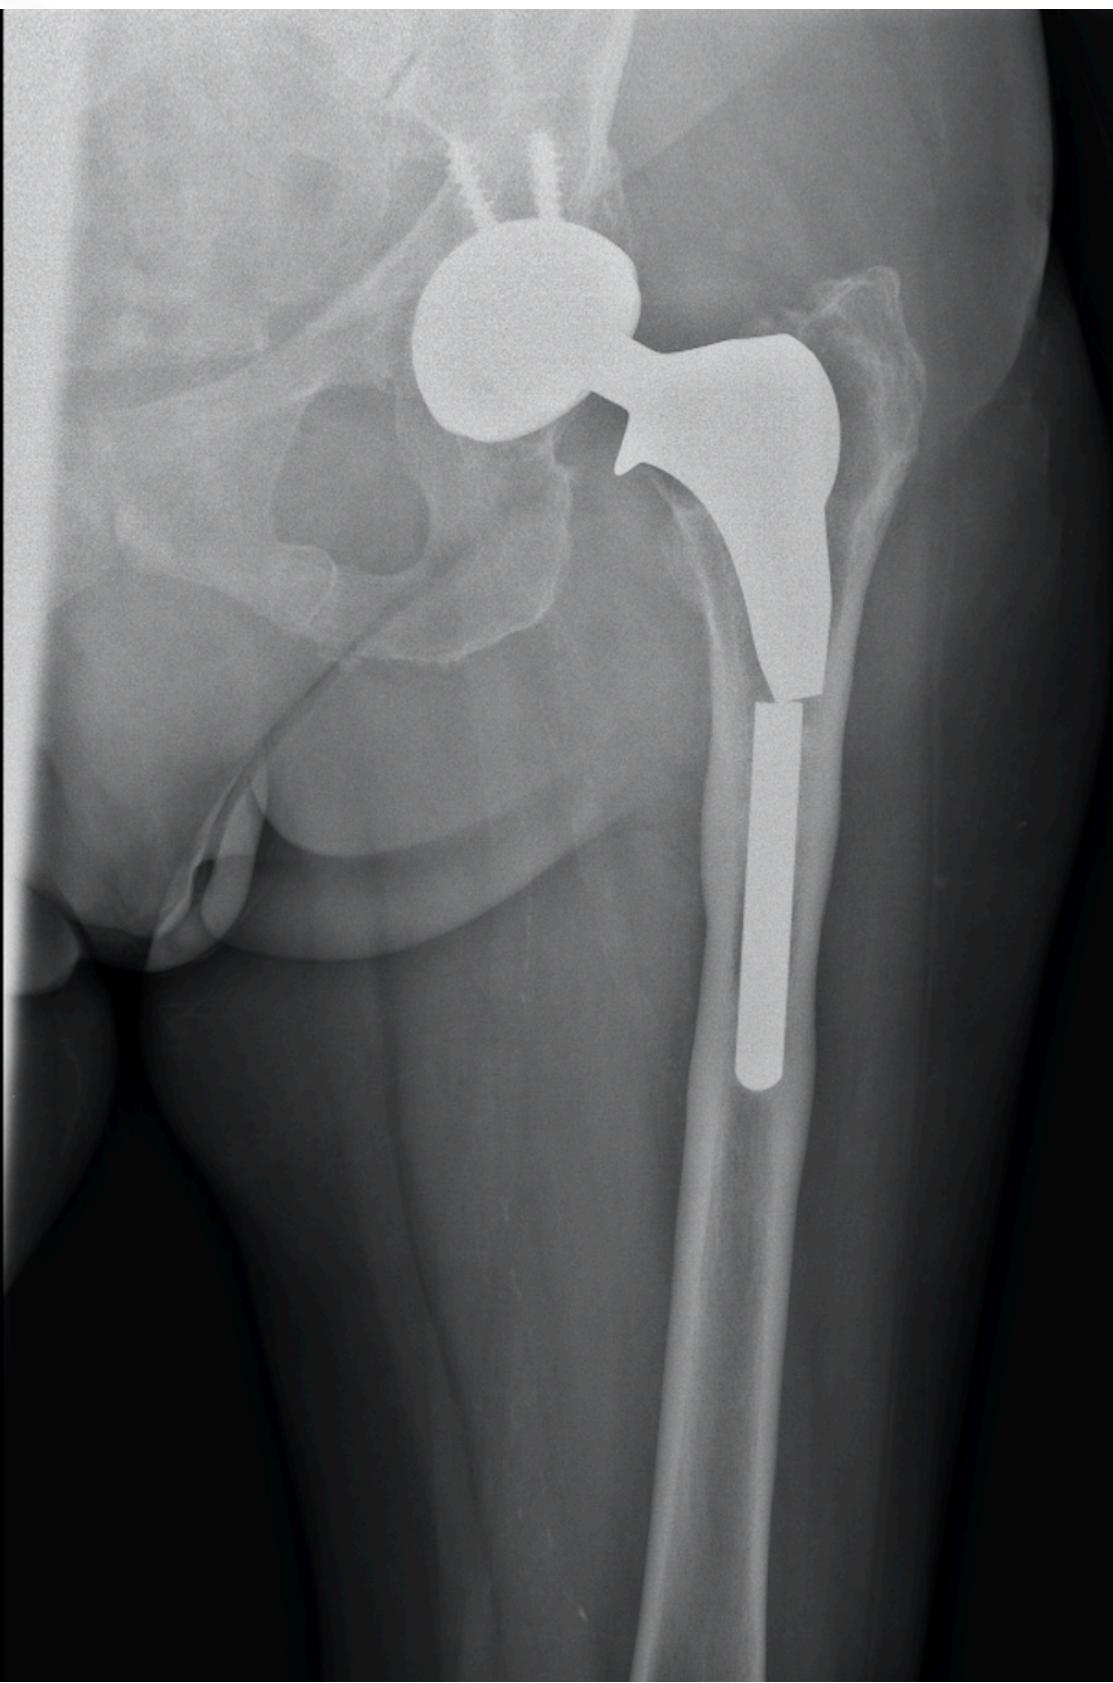
### Caso 2

Mujer, 84 años. PTC no cementada por coxartrosis primaria

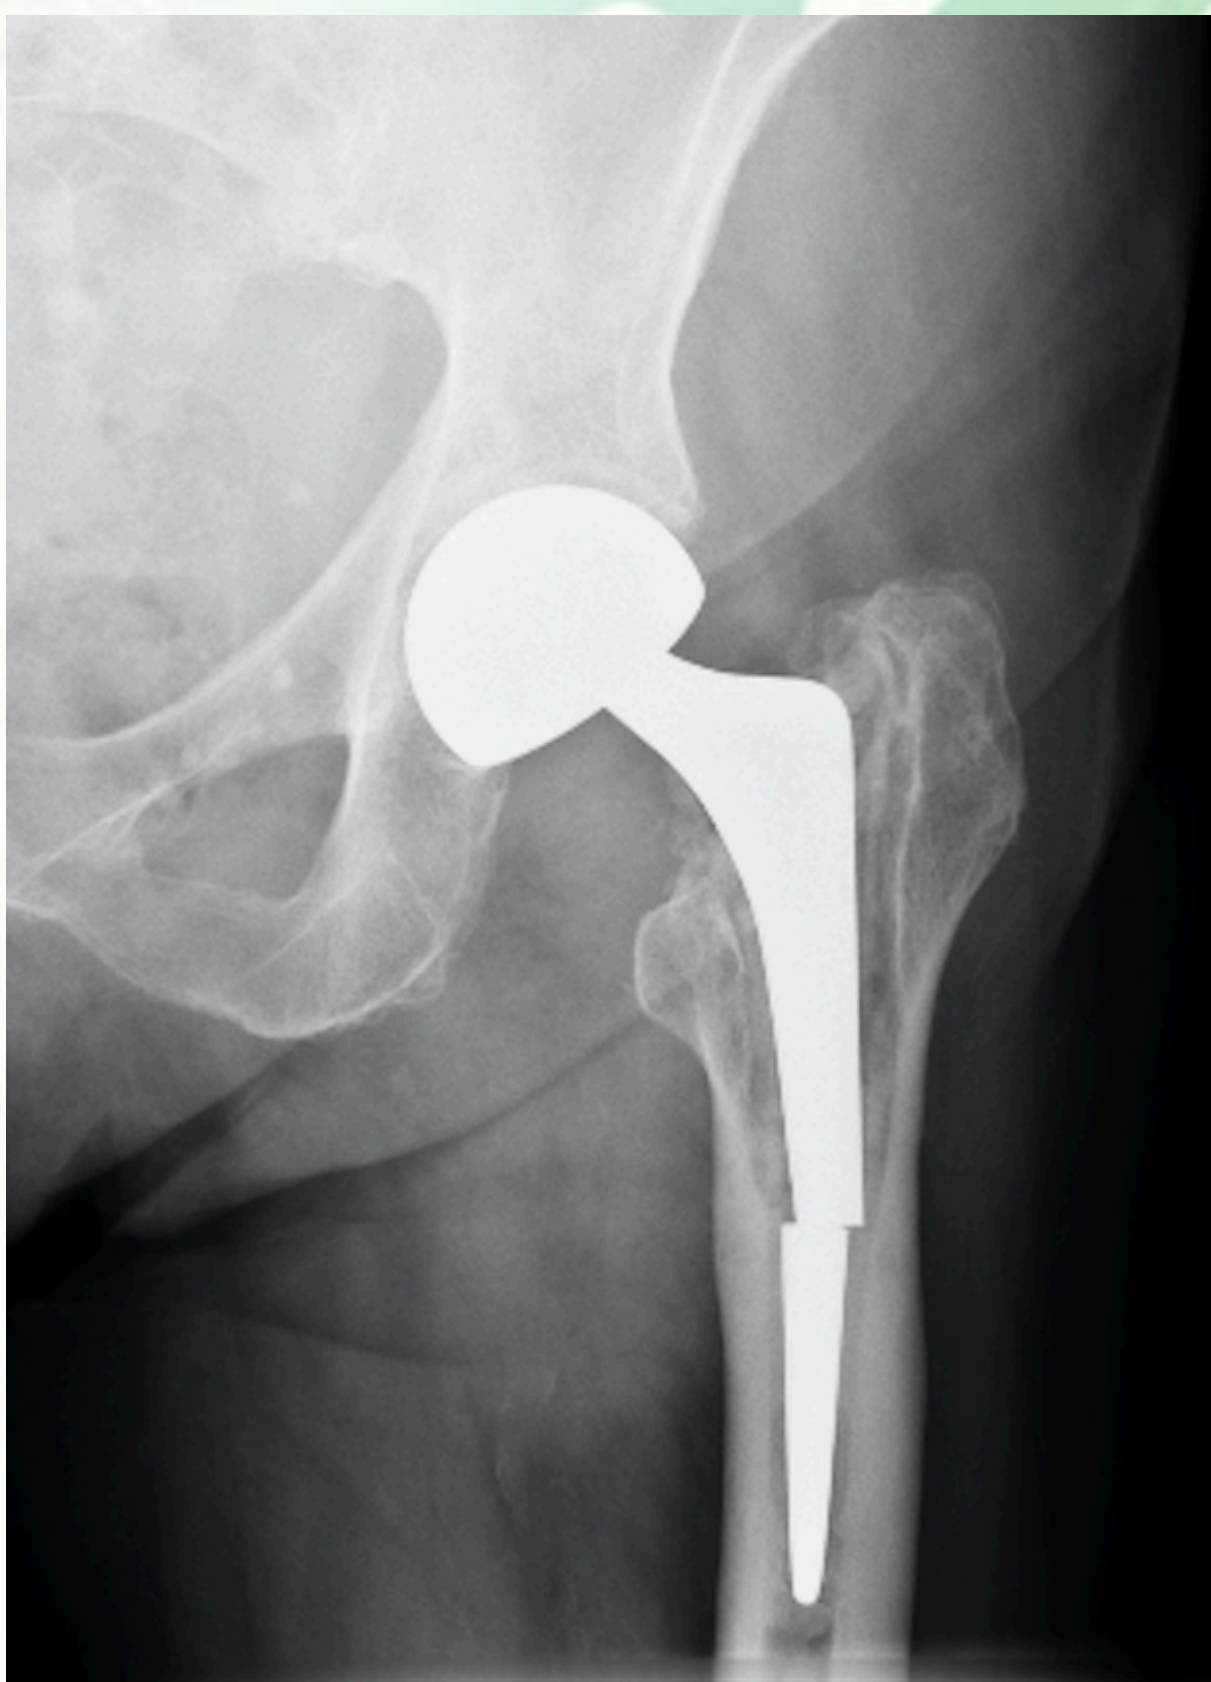
### Caso 3

Mujer, 81 años. PPC Bipolar tras fractura intracapsular de cadera

En el caso 3, se debió a un defecto en la cementación, pues la capa de cemento no era homogénea y se desarrolló un área de aflojamiento aséptico en las zonas de Gruen 1,2,6 y 7.
