# Rescate de “cutout” en fractura subtrocantérea: Cuando la artroplastia de sustitución es la mejor opción.

HOSPITAL CLÍNICO UNIVERSITARIO VIRGEN DE LA ARRIXACA, El Palmar, Murcia.

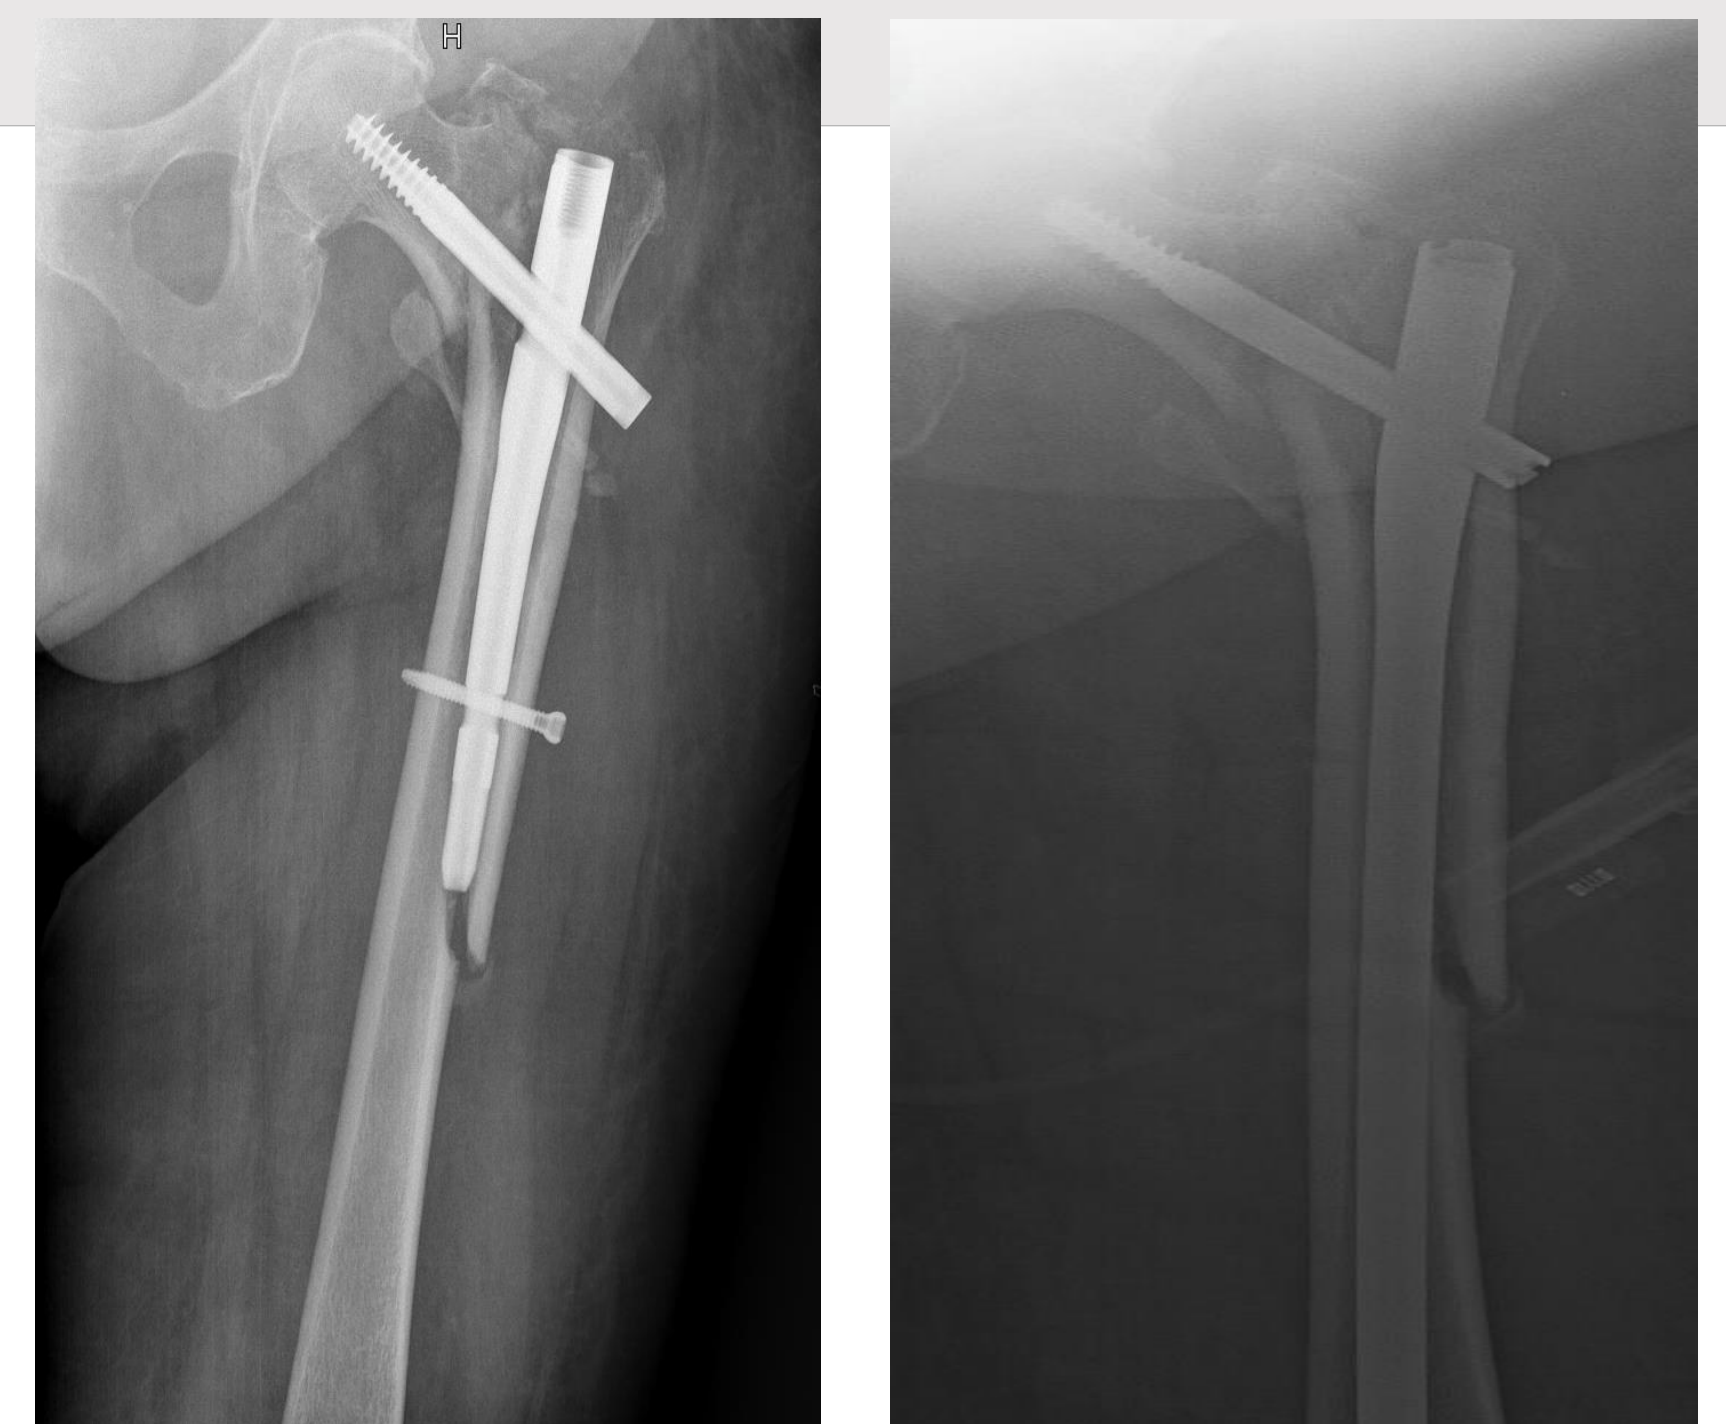
Fig.1a: Fractura subtrocantérea tras fallo de material de osteosíntesis. 2b: osteosíntesis mediante **clavo intramedular largo**.

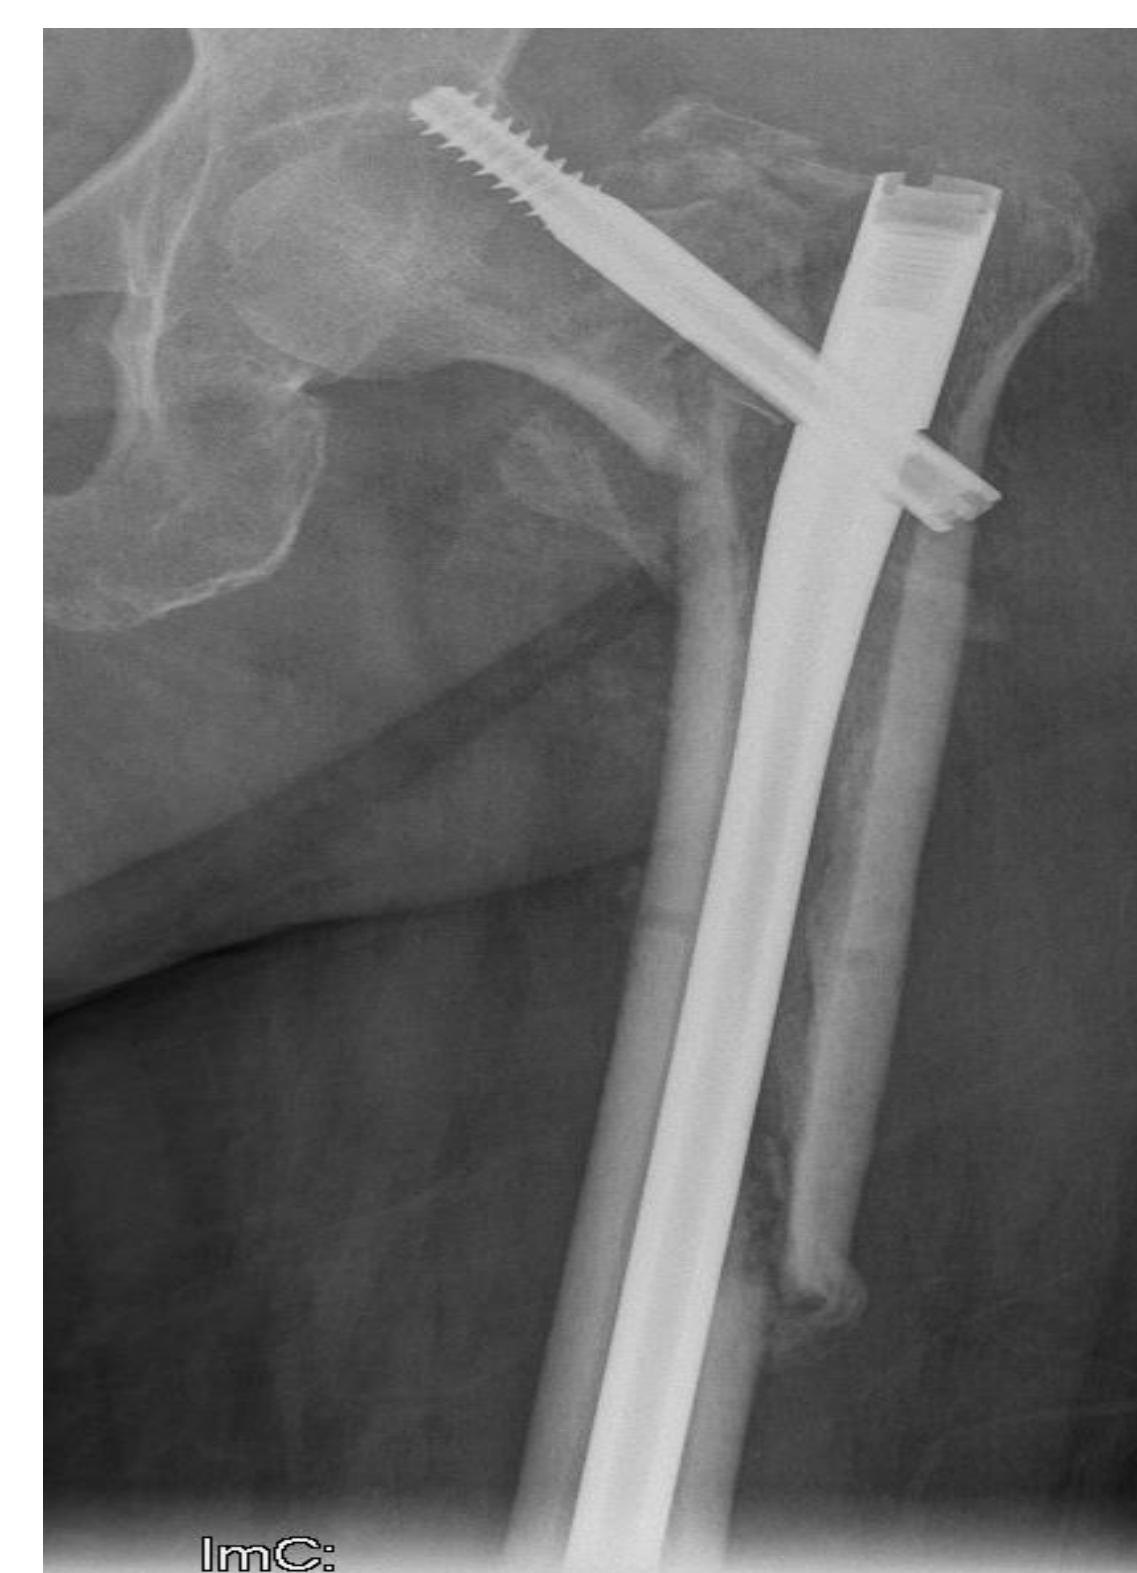
La paciente refería dolor en aumento tras varios días de evolución. En el examen físico se evidenció la limitación para la movilidad de miembro inferior izquierdo, con leve rotación externa y exploración neurovascular distal normal. En la radiografía de cadera izquierda anteroposterior se observó **“cutout” del tornillo cefálico sin afectación de la fractura subtrocantérea**. Fig.2

En el caso presentado, lo primero que deberíamos plantearnos sería la **causa de la fractura subtrocantérea periclavo**, la cual parece estar relacionada con el fracasos del material implantado. En estos casos el tratamiento con **un nuevo enclavado con fresado es mejor** que la placa angulada o DCS, que presenta mayores tasas de fracaso.

Dado que ni un nuevo enclavado o placa lateral ofrecían garantías de **solución definitiva**, se plantea la **cirugía sustitutiva** de fémur proximal.
