Goicoechea,N., Serrano,P. , Marqués, F. , Tey, M. ,León, A.
 Parc de Salut Mar. Barcelona.

Los cotilos de tercera generación con recubrimiento poroso de titanio/hidroxiapatita se han impuesto por presentar una mayor osteointegración. Existen pocos casos publicados sobre desprendimiento del recubrimiento poroso acetabular, que conlleva al fracaso protésico. El objetivo del presente cartel es presentar un caso clínico poco reportado sobre fallo del componente acetabular por desprendimiento del recubrimiento poroso en acetábulo de tercera generación.

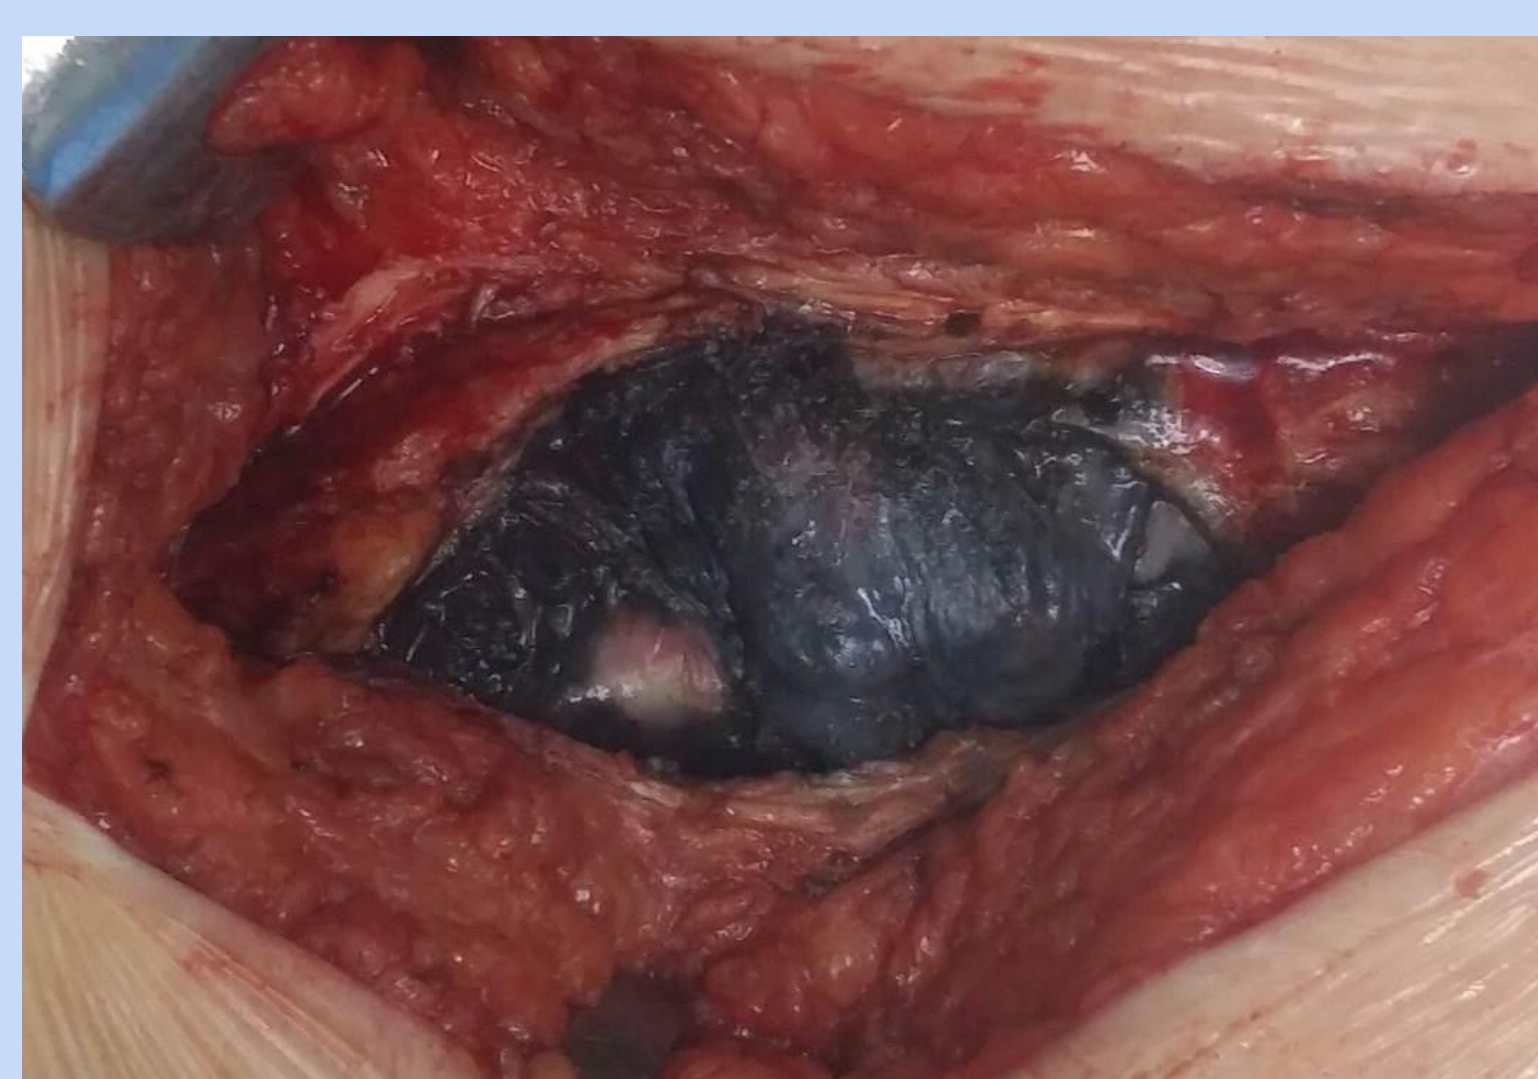
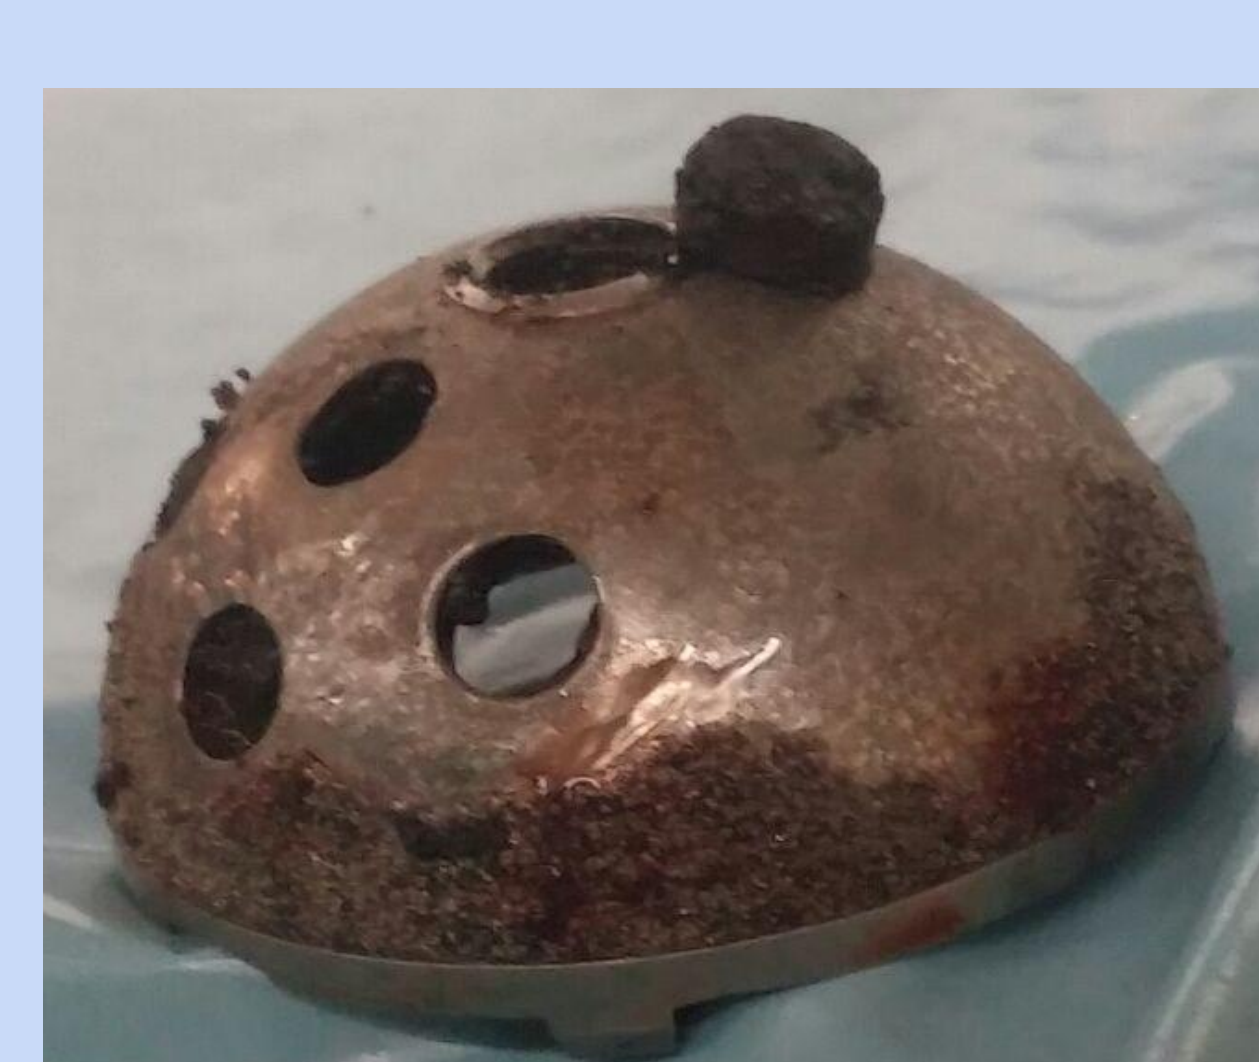
Ante estos hallazgos se realiza cirugía de revisión, observándose metalosis abundante del tejido circundante y pseudotumor que envuelve la zona capsular. Al retirar el componente acetabular se observa completo desprendimiento del recubrimiento de la cúpula, quedando impactado en la cavidad acetabular, adherido al hueso. Se realiza desbridamiento amplio del tejido afectado y se extrae el recubrimiento de titanio utilizando un sistema de extracción acetabular, que realiza disección en la interfaz metal-hueso mediante una hoja metálica. (Fig.2.)

Fig. 2. **Izq:**Pseudotumor y metalosis en zona capsular. **Centro:** recubrimiento de titanio desprendido e impactado en cavidad acetabular. **Der:** cotilo extraído, con pérdida prácticamente total del recubrimiento.

Los resultados de la anatomía patológica muestran partículas metálicas con infiltración de macrófagos. La sonicación del componente acetabular descarta proceso séptico. La evolución postoperatoria cursa sin dolor y de forma satisfactoria. Se realizan controles analíticos de niveles de cromo-cobalto en sangre (iniciales: 8-9.8mcg/L) que evolucionan en descenso.

Esto ha dado lugar a cambios en el desarrollo del componente acetabular (plasma spray/otros materiales porosos como el tantalio) para evitar fallos metalúrgicos.
